# Az Aszfalt

XXXII. ÉVFOLYAM 2025/2. szám

# Az aszfaltipar környezeti és társadalmi kihívásai

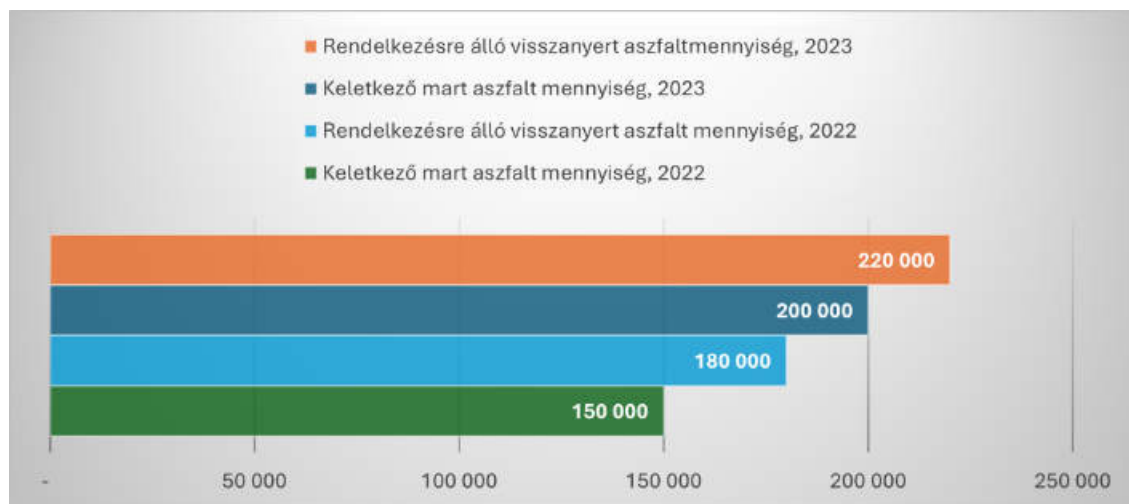
12. ábra – A magyarországi keletkező és rendelkezésre álló visszanyert aszfalt mennyiség alakulása 2022-2023

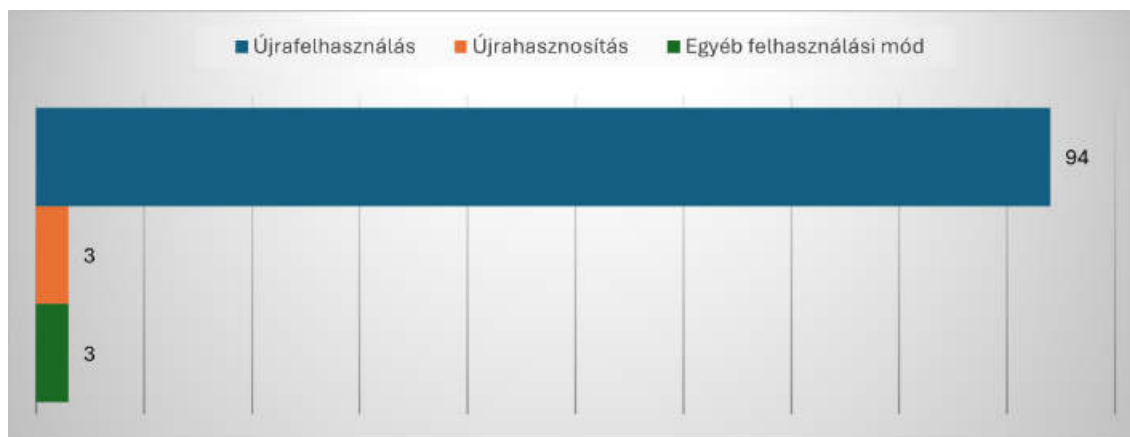
13. ábra – A visszanyert aszfalt felhasználás szerinti megoszlása 2023

visszaadagolásra) és újrahasznosításra (azaz az eredeti funkciójától eltérő módon felhasználásra) a keletkezett visszanyert aszfalt. E kettő módon került a teljes visszanyert aszfalt mennyiségének 97% felhasználásra, ami kedvezően magas arány (13. ábra).

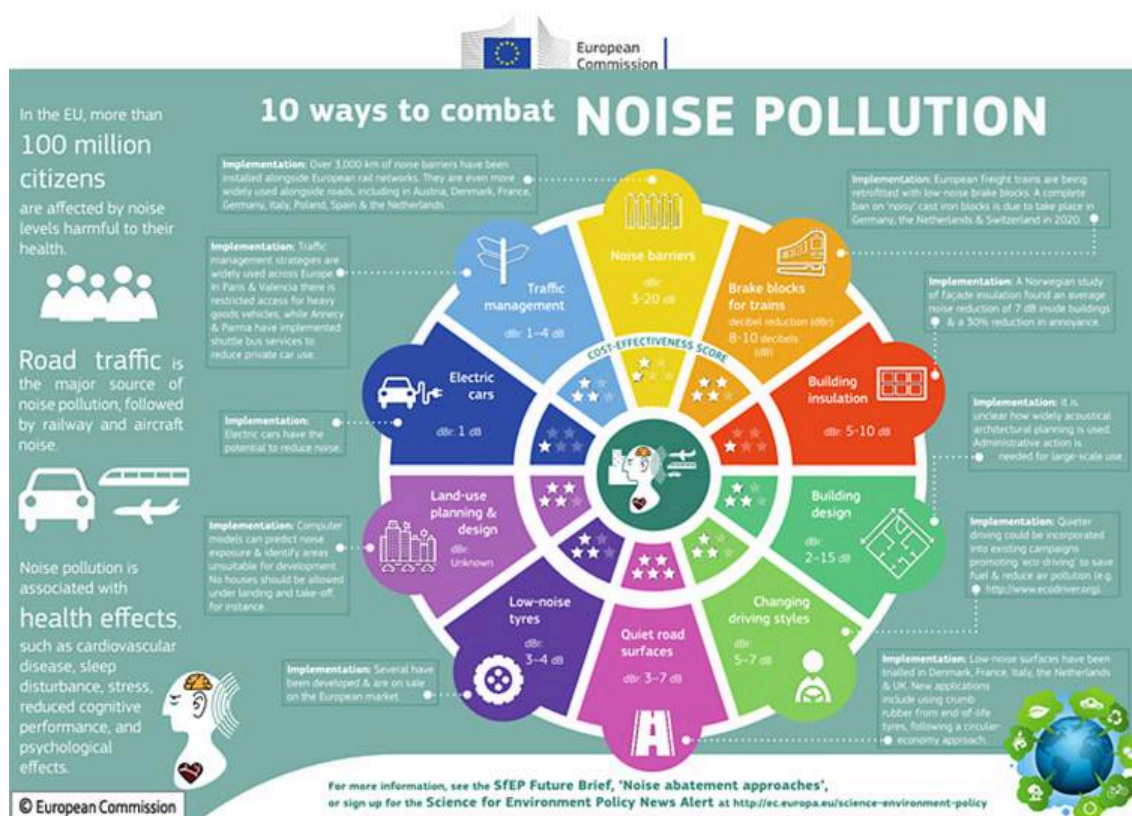
14. ábra – Az Európai Bizottság által összegyűjtött közlekedési zaj lehetséges csökkentési módszerei [9]

Az Európai Bizottság által megjelentetett kiadvány tartalmaz egy összefoglaló ábrát a közúti zaj csökkentésében alkalmazható megoldásokról és azok hatékonyságáról (14. ábra). Költséghatékonysági szempontok alapján egyedül a zajcsökkentő burkolatoknak adtak a tanulmány szerzői öt csillagot, amely szintén rávilágít az azokban rejlő lehetőségekre, amikor a közúti zaj témája szóba kerül a társadalmi felelősségvállalás kapcsán.

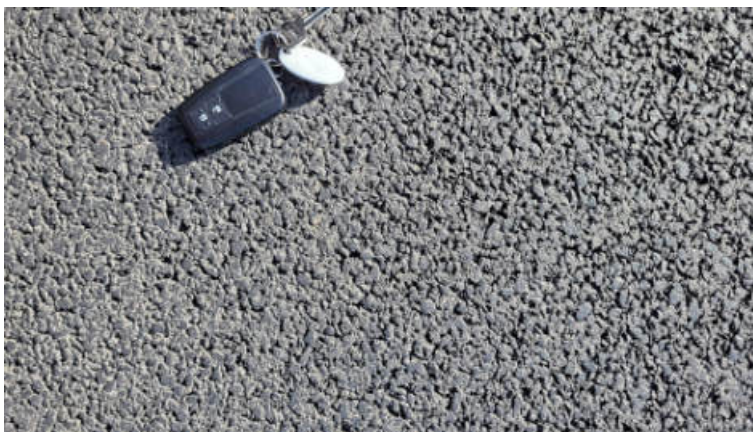
15. ábra – Az elkészült AC 8 AZ (alacsony zajszintű) aszfaltburkolat felületi képe a kísérleti építés után

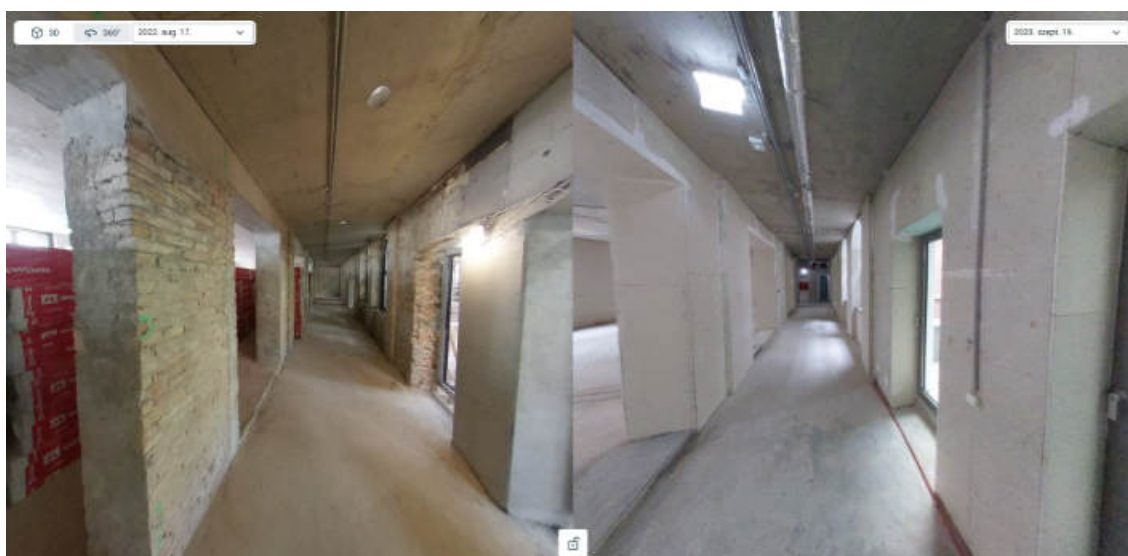
3. kép – Különböző dátumú 360° fotók összevetése (forrás: Swietelsky)

pontban rögzíteni. A különböző időpontban rögzített képek összehasonlíthatók egymással (3.kép) és a 3D modellel is (4.kép):

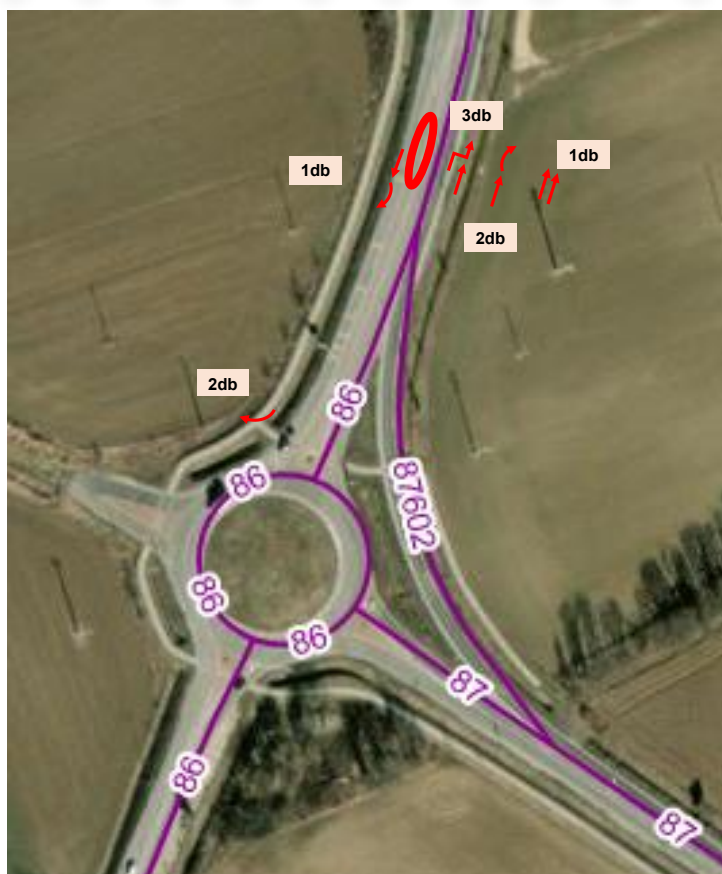
2. ábra: 86. – 87. sz. főutak csomópontjának kollíziós diagramja (forrás: saját szerkesztés)

Amennyiben a csomópontot az előírások szerinti 3 éves időszakban vizsgáljuk, akkor személyi sérüléssel járó baleset nem történt, így a csomóponti relatív sérülési mutatók értéke nulla. Ezek alapján a csomópontban nem szükséges beavatkozás. Az anyagi káros balesetek csökkentése érdekében kisebb beavatkozások javíthatnak a helyzeten. Egyik ilyen lehetőség a körforgalom kijáratí ágán a kerékpárút átvezetése előtt lévő „Egyéb veszély – oldalról érkező jármű” egyedi tábla - FNS háttérrel – áthelyezése, mivel a tábla nagyon közel van a körforgalom kijáratához, így a gépjárművezető nem vagy csak nehezen érzékeli azt. Másik javaslat a belső sávból történő kisorolás „elhúzó” záróvonal felfestésével, hogy a tehergépjárművezetők a külső sávban közlekedőket megfelelő távolságról észleljék.

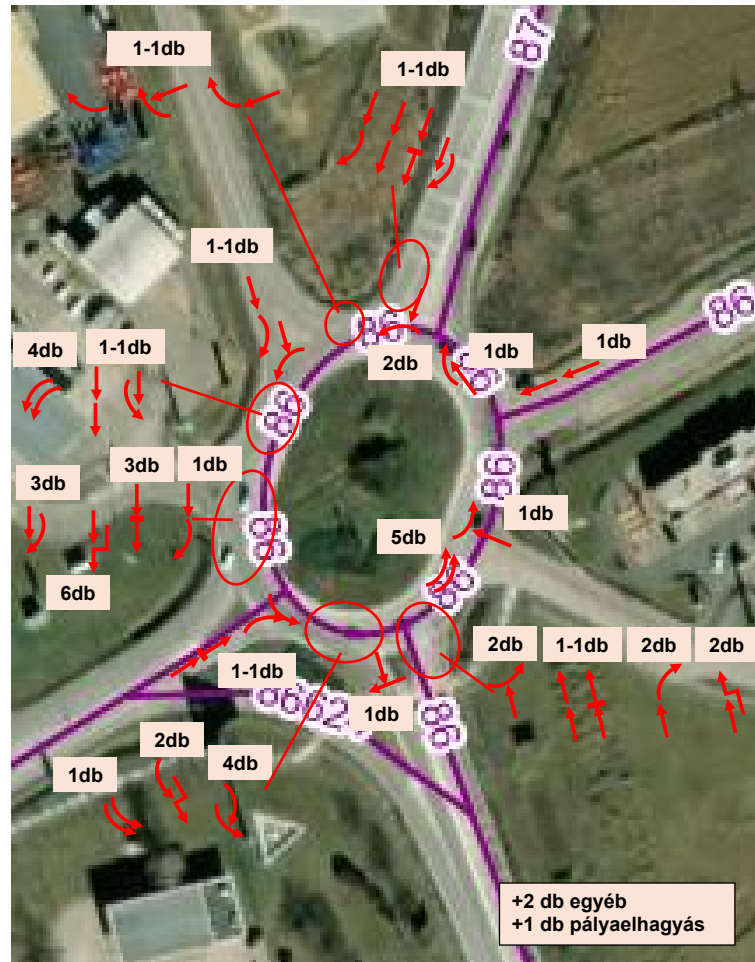
6. ábra: 86.-87. sz. főutak – 87315 j. állomáshoz vezető út csomópontjának kollíziós diagramja (forrás: saját szerkesztés)

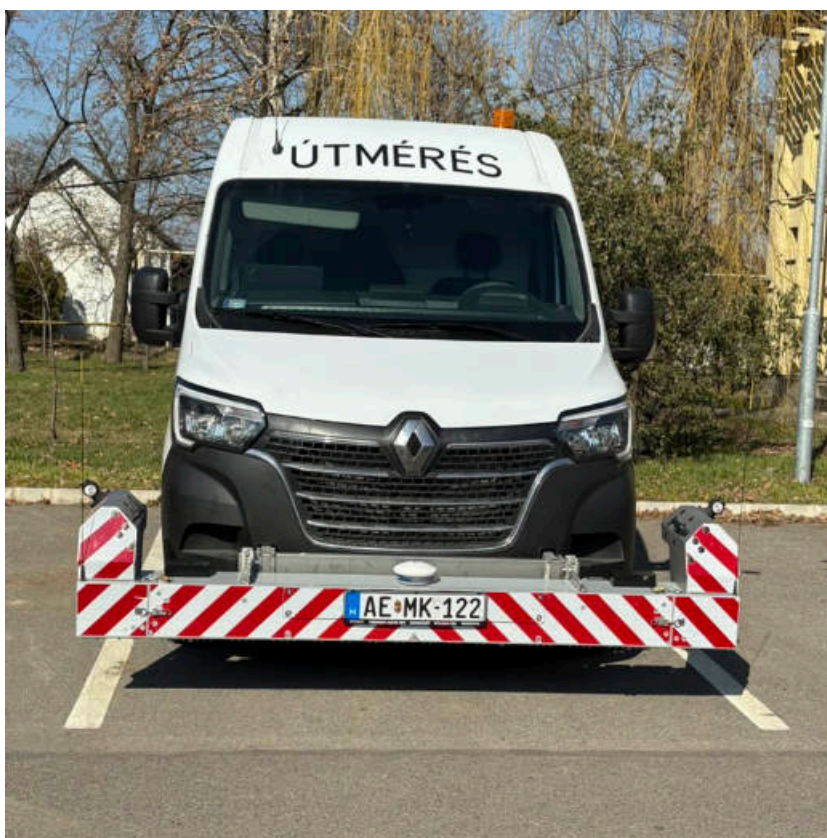
1. ábra: A Széchenyi István Egyetem Útépítési Laboratóriumának mérőkocsija (KLÁRA)

az IRI értéket, mely a hosszirányú egyenletlenség mutatja meg, azt szimulálva, hogy egy kocsi egyik kereke hogyan mozogna az útburkolat felszínén. Továbbá az RSP szerinti makroérdességet (MPD), mely egy előre beállított (jellemzően 10 cm-es) szakasz két felének legnagyobb eltérését mutatja meg az átlaghoz képest. Valamint megtudható a keresztirányú burkolatprofil is, mely megmutatja a keréknyommélységet, egy virtuális egyeneshez viszonyítva. Ezeket a méréseket mind a Széchenyi István Egyetem Útépítési Laboratóriumának a Dynatest Road Surface Profiler MK III (KLÁRA) (1.ábra) eszközével végeztem el dr. Nagy Richárd segítségével.

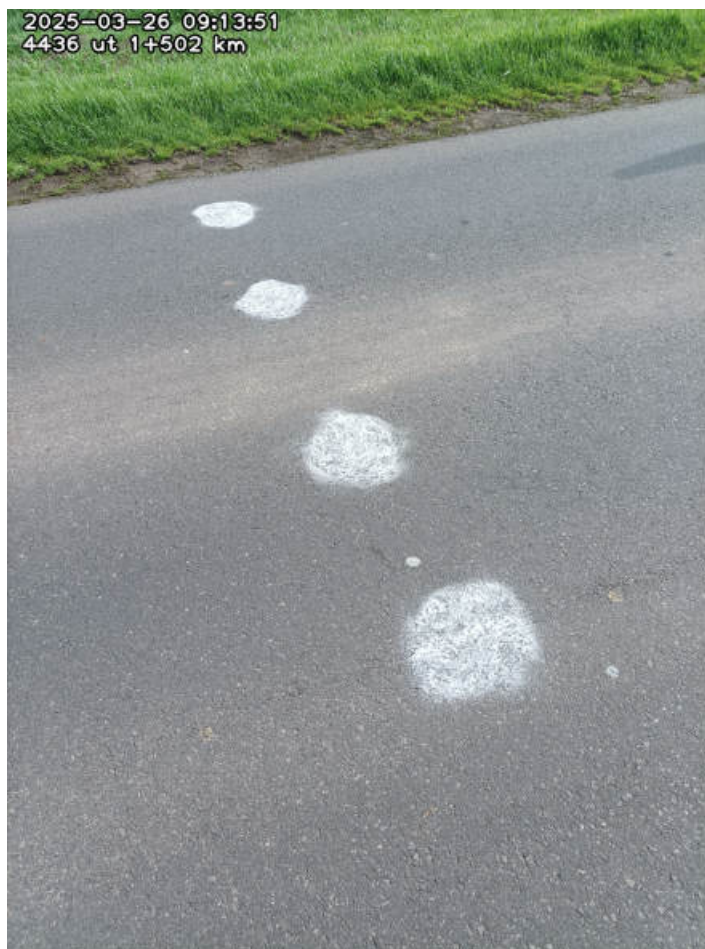
2. ábra: Makrotextúra mérése

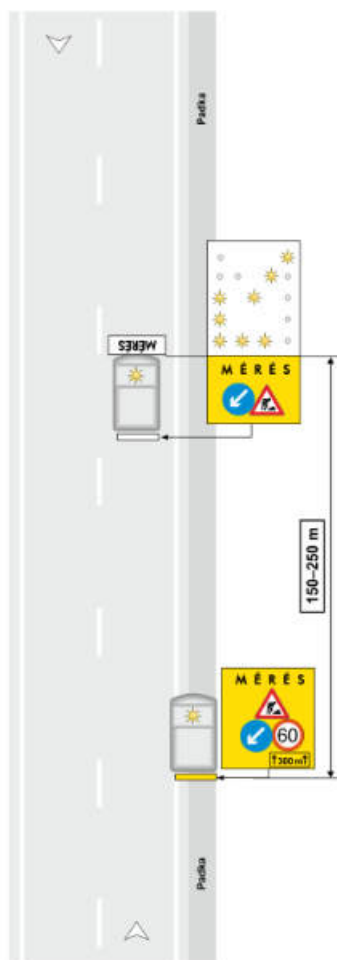
H4

8. ábra: H4-es forgalomkorlátozási ábra  
(forrás: Magyar Közút NZrt.)

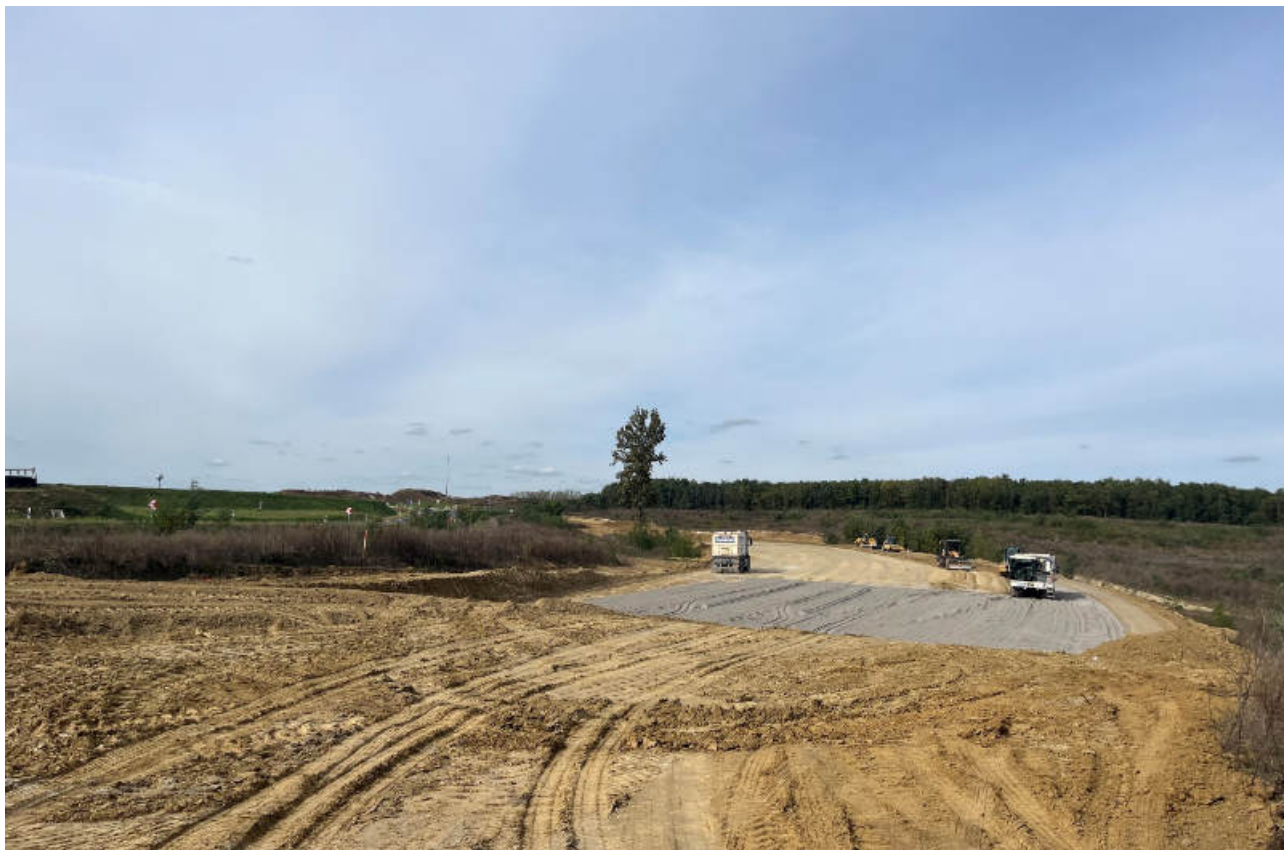
Talajstabilizálás

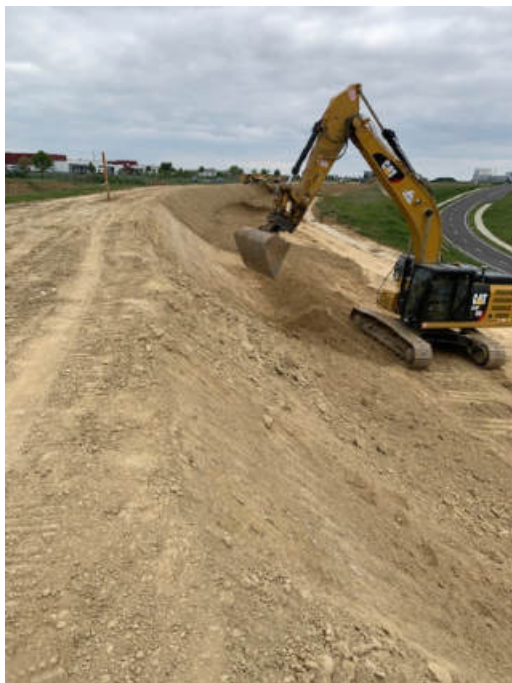
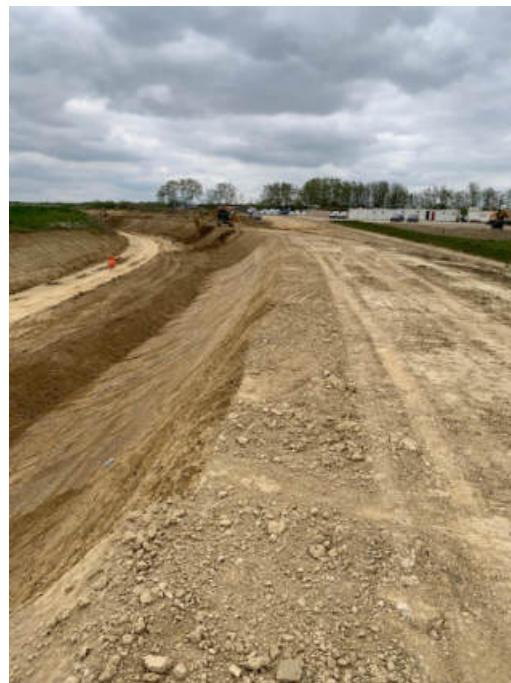
*Visszaszedés, profilozás*
